# RESTAUROIVA KORJAUS SUUNNITTELU- JA RAKENNUTTAMISTEHTÄVÄNÄ

## ESIMERKKITAPAUKSENA HOTELLI OTAVA PORISSA

Anneli Suvano

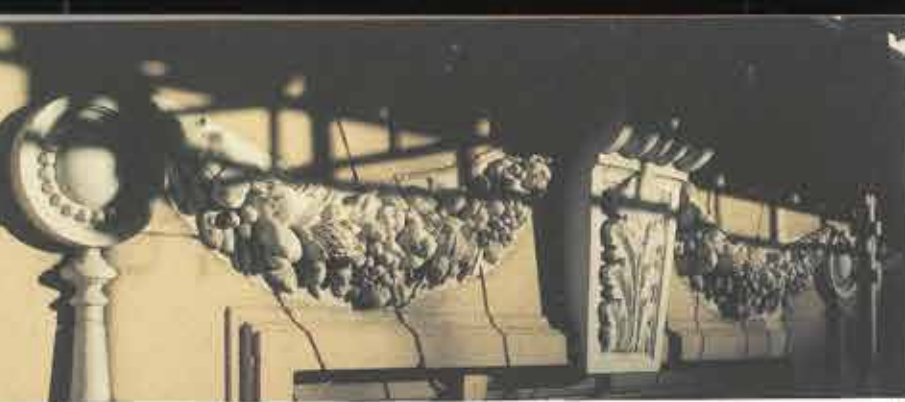
► Hotelli Otavan pääoven yläpuoliset feston -koristeet ovat rakennuksen korotus-vaiheesta 1890-luvulta.

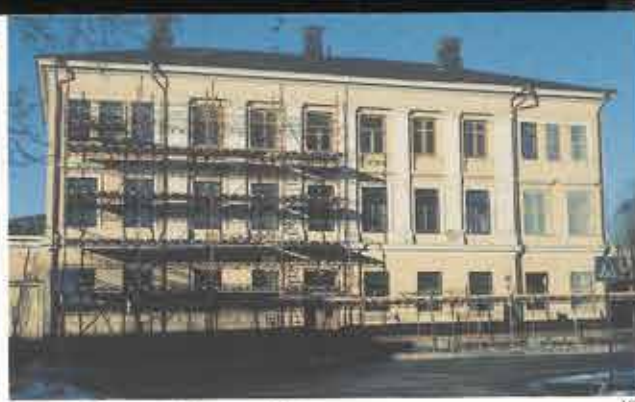
► Hotelli Otava maaliskuussa 2000. Rappauksen poistoa valmistellaan.

Julkisivujen korjauksen valmistuminen kevään 2000 loppuun mennessä osoittautui epärealistiseksi. Autenttisuuden vaatimus tarkoitti vanhan kalkkirappauksen säästämistä mahdollisimman pitkälle ja korjauksen tekemistä vanhan laastikoostumuksen mukaisella puhtaalla kalkkilaastilla. Lisäksi ennen korjauksen aloittamista oli poistettava asbestipitoinen Kenitex-pinnoite. Tampereen Teknillisen korkeakoulun toimesta tehtiin keväällä 2000 rappauksen kuntotutkimus, joka osoitti korjauksen tapahtuvan viime hetkellä. Päätettiin yrittää säilyttää vanhaa rappausta rakennuksen pääjulkisivussa ja Raathuoneen puiston puoleisessa päädyssä, josta oli alkutalvesta purettu teräsrakenteinen poistumistieporras. Kenitex poistettiin märkähiekkapuhaltamalla ja jyrsimällä muualla paitsi pihan puolella jossa poistettiin kaikki rappaus.

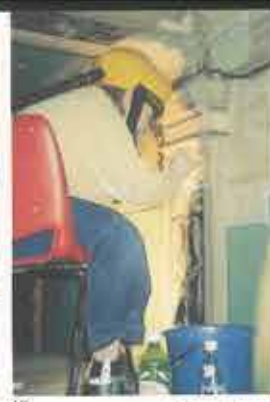
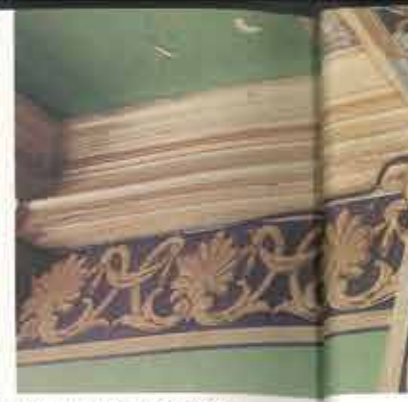
► Väripintojen tutkimus käynnistettiin Hotelli Otavassa heti suunnittelun alettua syksyllä 1999.

► Väritutkimus on tuonut esin eri aikakausien maalauskoristeluja. Hotelli Otava 20.6.2000.

► Hotelli Otavan vestibyyli on 1960- ja 70-luvun maalauskoristelujen jäljiltä.

Välittömästi suunnittelun alettua käynnistyi väritutkimuksen tekeminen ja paikalla tapahtuva ikkunoiden korjaus. Sekä väritutkimus että ikkunoiden korjaus linkittyivät Rakennuskulttuuritalo Toivoon. Rakennus inventointiin sisällä ja se myös kuvattiin. Rakenteita oli avattu kuntotutkimuksen yhteydessä ja rakenteet dokumentoitiin. Inventointityön yhteydessä todettiin mm. koko rakennuksessa yleinen kaislarappaus puupintojen verhouksena. Väritutkija, maalarimestari Jaana Finnberg ja ikkunoiden korjaaja, kirvesmies Reijo Virtanen ovat olleet oman tehtävänsä ohella erinomaisia ”työmaavalvojia”, mikä on esimerkki toimivasta yhteistyöstä. Restauraatioyömaalla tarvitaan korjaustyön periaatteisiin sitoutuneita toimijoita, jotka koko ajan seuraavat periaatteiden toteutumista.
