| TARK | | | PALOKUNNANTIENTEN KOROTETTU RISTEYSALUE | |
| TARK | | | VÄLILLÄ PK TAIKURINHATTU - PIRKKALAISTENTIENTEN KLV | |
| HYV | | LIIK. INS. | KOUVONRAITTI JA TAIKURINHATUN TONTTILIITYMÄ | |
| VAHV | | | PITUUSLEIKKAUKSET | |

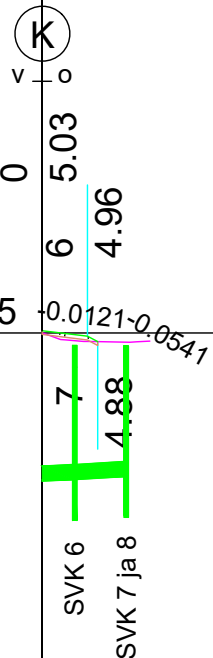
KOUVONRAITIN PITUUSLEIKKAUS

nyk. asf. poistetaan ja korvataan uudella päällysteellä  
50mm kulutuskerros AB16/120

qo=qv=0.030

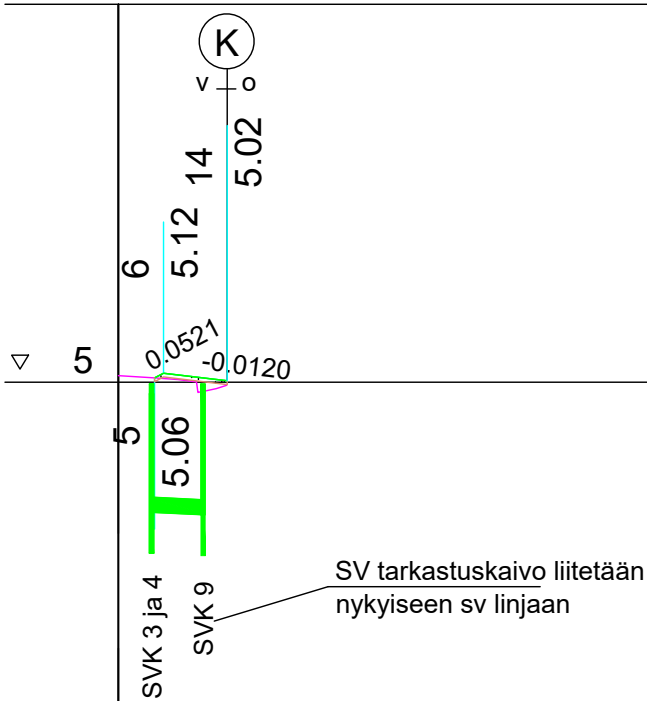
TAIKURINHATUN TONTTILIITYMÄN PITUUSLEIKKAUS

nyk. asf. poistetaan ja korvataan uudella päällysteellä  
50mm kulutuskerros AB16/120

qo=qv=0.030
